Mölndal, Noten 13 mfl, detaljplan

Riskutredning avseende bergförhållanden i fjärrkylcentral

2021-12-06

DOKUMENT-ID 21039-71

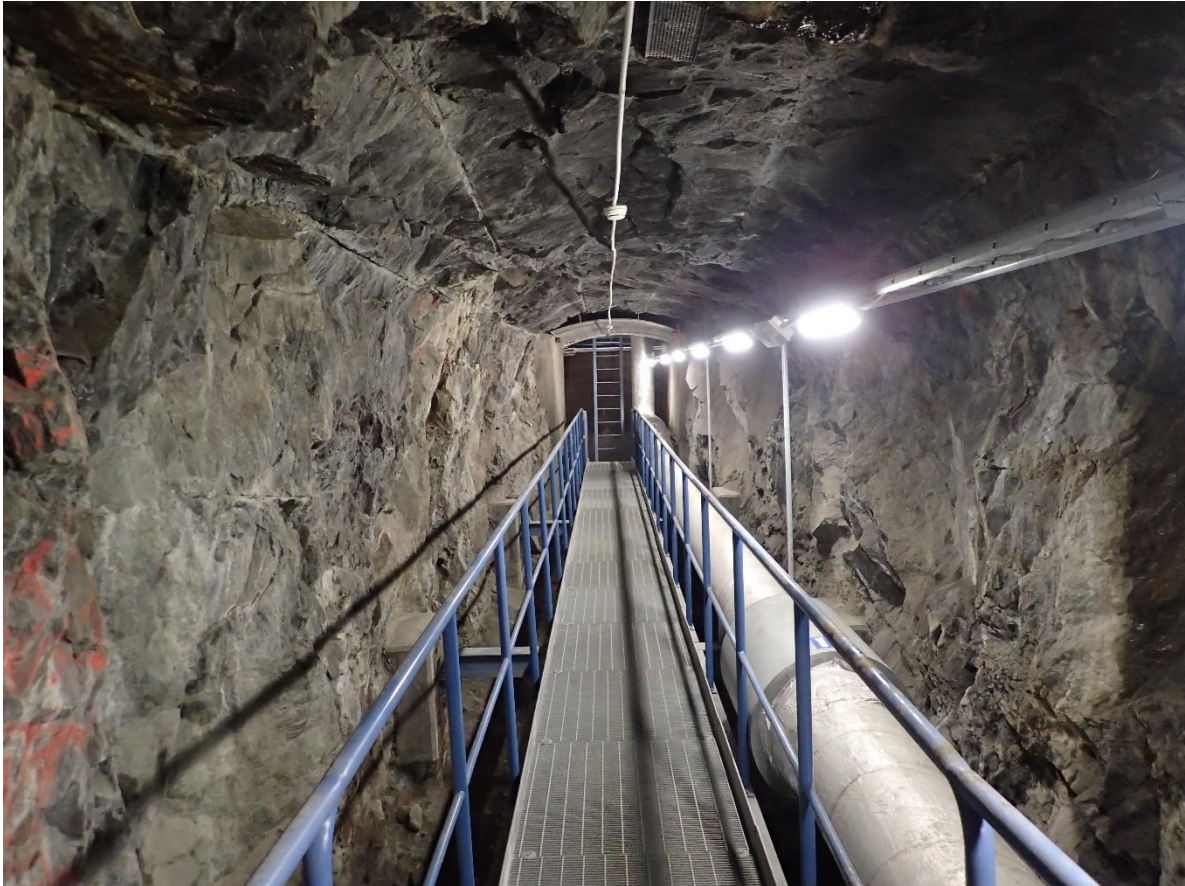
Exponerat berg i undre delen av väggarna av det centrala bergrummet samt skorstenschaktet ger begränsad möjlighet till att studera de faktiska bergförhållandena eftersom ytorna ofta är smutsiga och/eller delvis dolda av nät. Enda platsen med exponerat berg som medger inspektion av bergförhållandena är den oförstärkta tunneln som benämns nödutgång (se fotot på rapportens första sida).

Liksom området i övrigt utgörs berggrunden längs tunneln av ådrad, fint medelkornig gnejs med huvudsakligen granitisk sammansättning. Glimmerinnehållet uppgår uppskattningsvis till 8–12 %. Gnejsighetens orientering avviker dock från den som tidigare mätts upp i bergslänten norr om anläggningen. I slänten stupar den normalt 65–80° mot söder (175–195°) medan den längs tunneln lokalt tippat över och stupar 70–75° mot norr (005–010°).

Berggrunden längs tunneln ger intryck av att vara mer uppsprucken än berget i slänten norr om anläggningen, med RQD på uppskattningsvis 60–80 %. Sannolikt till viss del orsakat av sprängskador som uppstått vid tunneldrivningen. Den dominerande sprickgruppen sammanfaller med berggrundens gnejsighet. Dessa kan lokalt bilda decimeterbreda skiviga zoner. I övrigt har inga partier med avvikande bergkvalitet påträffats längs tunneln. Dessutom förekommer ett antal vertikala till brant stupande sprickor med varierande strykningsriktning, samt subhorisontella sprickor som bedöms vara bankningsplan. Sprickytorna är genomgående råa och undulerande utan synlig fyllning.

Även om det bomknackningen gjorts markeringar av lösa block, främst längs den sydvästra väggen, förefaller tunneln vara stabil och det bedöms inte föreligga risk för blockutfall som kan skada installationer. I övriga delar av anläggningen har block och partier med potentiell risk för utfall eller ras hanterats genom montage av bergförstärkning. Dock förekommer det längs väggarna på vissa platser mindre, oförstärkta block som markerats vid bomknackningen. Dessa är antingen låsta mot stabila block eller utgör vid eventuellt utfall obetydlig risk för installationer och personer.

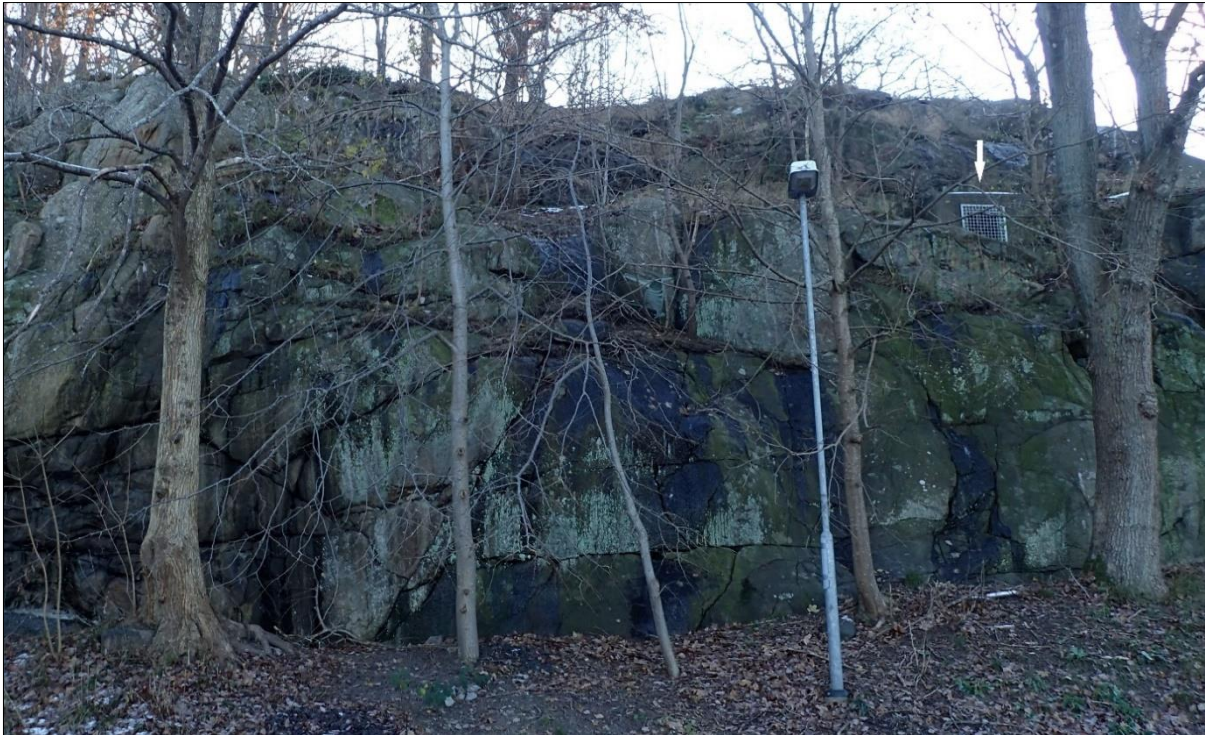
Ventilationsschaktets läge framgår inte av planritningen som redovisas i Figur 4-1. Läget för anslutningen till det centrala bergrummet var inte uppenbart vid platsbesöket. Rimligen ansluter det i anfanget, strax sydväst om "trappa 1" i Figur 4-1, men är nu igenmurat (Figur 4-8). En gallerförsedd betongkonstruktion visar dock var schaktet mynnar på utsidan (Figur 4-3).

Figur 4-3 Foto som visar läget för ventilationsschakts mynning (vit pil) i bergslänten strax sydväst om huvudentrén till berganläggningen.

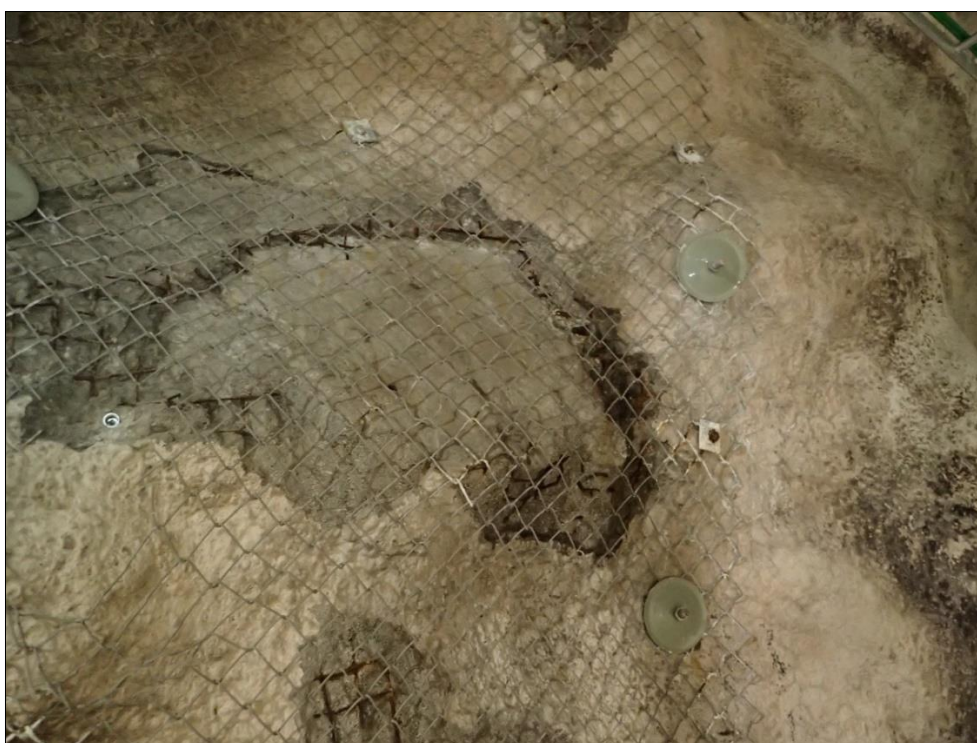
- Systembultning (c/c 1,2 × 3 m) – ingjutna kamjärn, 24 mm i diameter.
- Nätarmerad sprutbetong med en tjocklek på 50 mm (Figur 4-4), lokalt upp mot 100 mm, vilket framgår av borrhningar för bestämning av sprutbetongens status i samband med renoveringsarbetena 2014–2016. Sprutbetong saknas i de nedersta delarna av väggarna längst i sydväst, samt där bergrummet ansluter mot skorstensschaktet.
- I tak och anfang längs huvudentrén har det installerats samma typ av ingjuten systembult och nätarmerad sprutbetong som i det centrala bergrummet (Figur 4-5). Väggarna är vitmålade, men oförstärkta. Tunneln benämnd nödutgång är både omålad och oförstärkt. Skorstensschaktet är förstärkt genom systembultning med ingjutna kamjärn (20–24 mm i diameter). Dock ingen sprutbetong.

Figur 4-4 Foto av väggen i det centrala bergrummet som visar håligheter i den nätarmerade sprutbetongen där det utförts förstärkning med Gunnebestängsel som senare kompletterats med nya infästningsbultar.

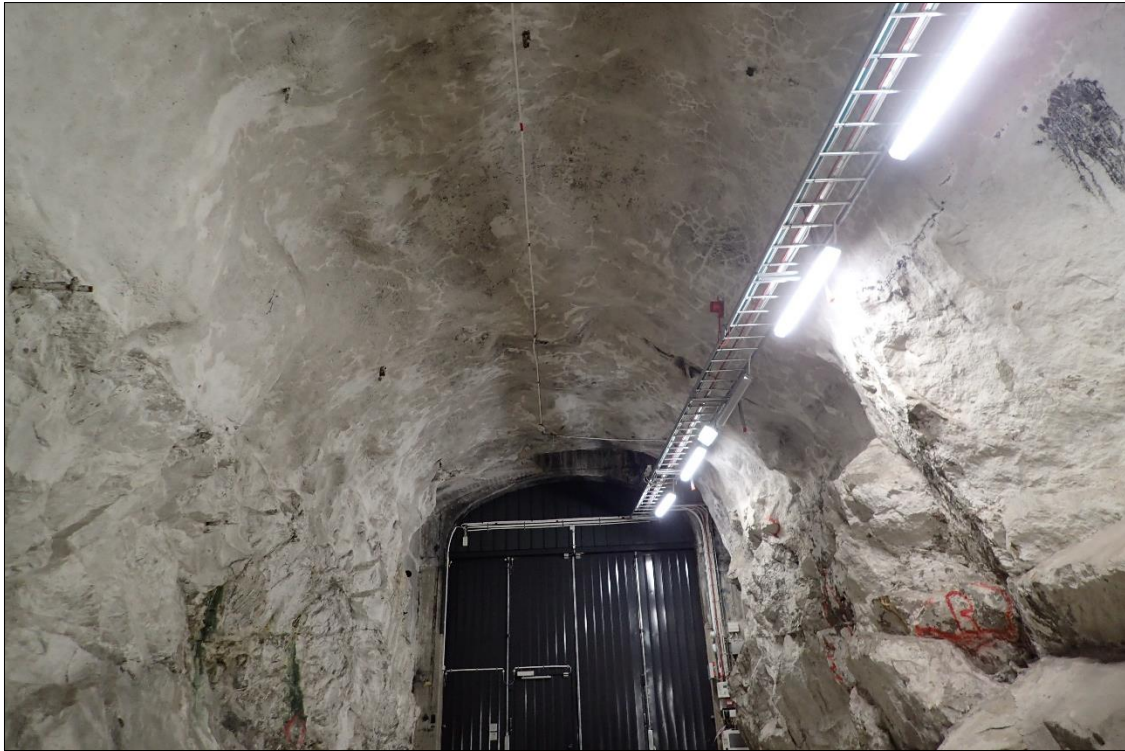
Statusen på sprutbetongen förefaller vara god med smärre krympsprickor (Figur 4-5), där lösa partier rensats ned i samband med åtgärderna som utfördes 2014–2016. Ändarna på ingjuten bult är utan undantag rostiga, men vid platsbesöket noterades inget som indikerade urlakning av bultbruk. Bult- och ingjutningslängder är okända.

Figur 4-5 Foto av huvudentrén som visar sprutbetongtäckta anfang och tak. Väggarna är vitmålade men saknar sprutbetong. Ändar på förmodad systembult sticker ut ett par centimeter från taket. Röda spraymarkeringar på höger vägg visar på förekomsten av lösa block. Smärre krympsprickor är synliga i sprutbetongen.

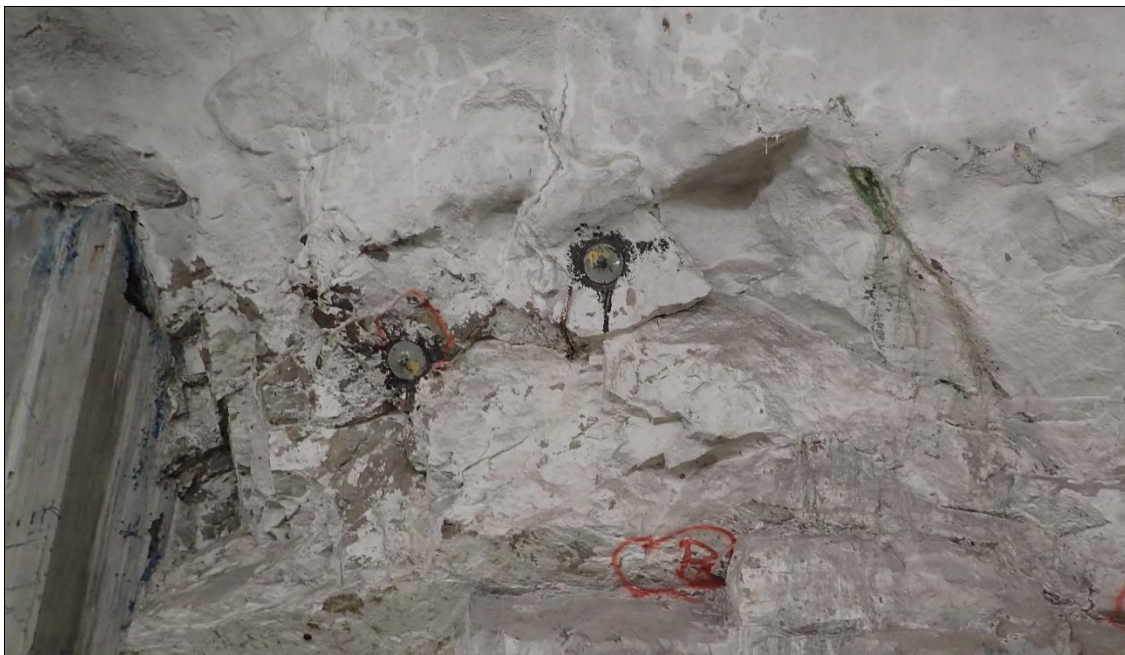
Figur 4-6 Foto av sydvästra anfanget i huvudentrén som visar selektiv bultförstärkning av mindre, instabila block.

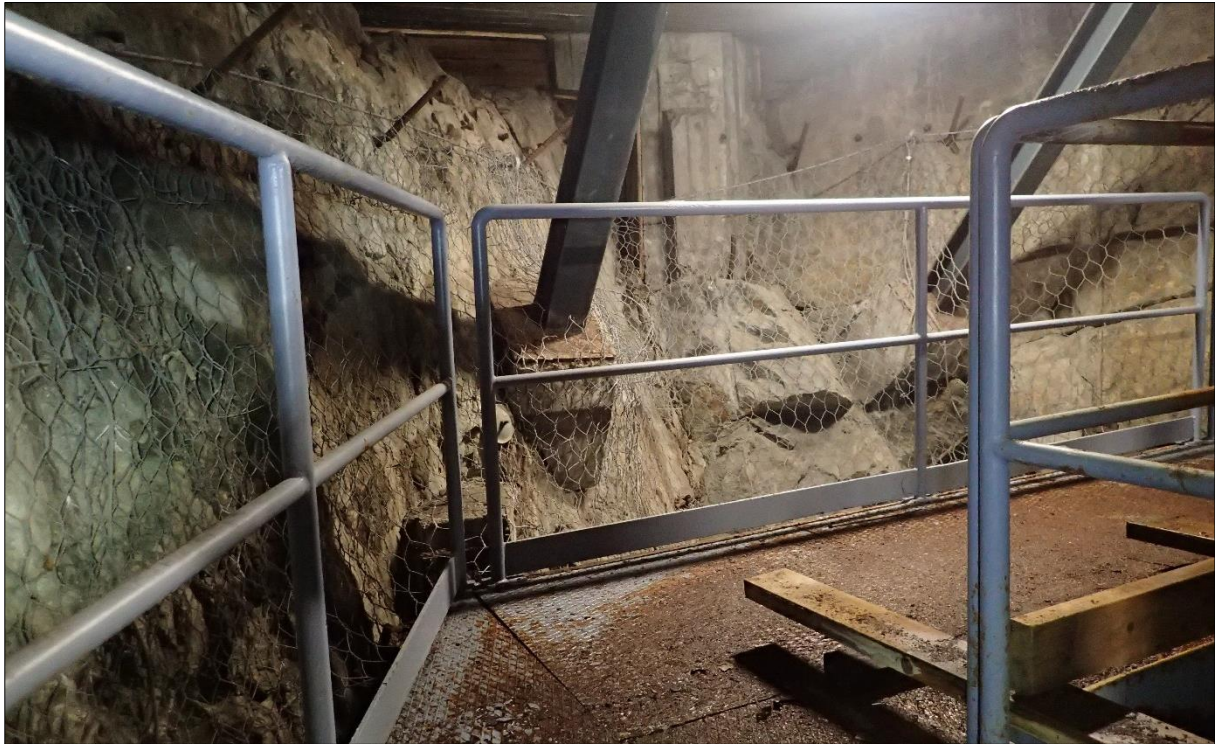
I den mån åtkomst varit möjlig har i det närmaste hela skorstensschaktet klätts in i gabionnät som fästs med brickförsedda bultar, öglebult och wire (Figur 4-7). Ett större block i schaktet har förankrats med fjällband.

Statusen på bergbult, gabionnät och infästningar är mycket god, men bultlängder är okända.

Figur 4-7 Foto av den översta delen av skorstenschaktet som visar inklädnaden i gabionnät.

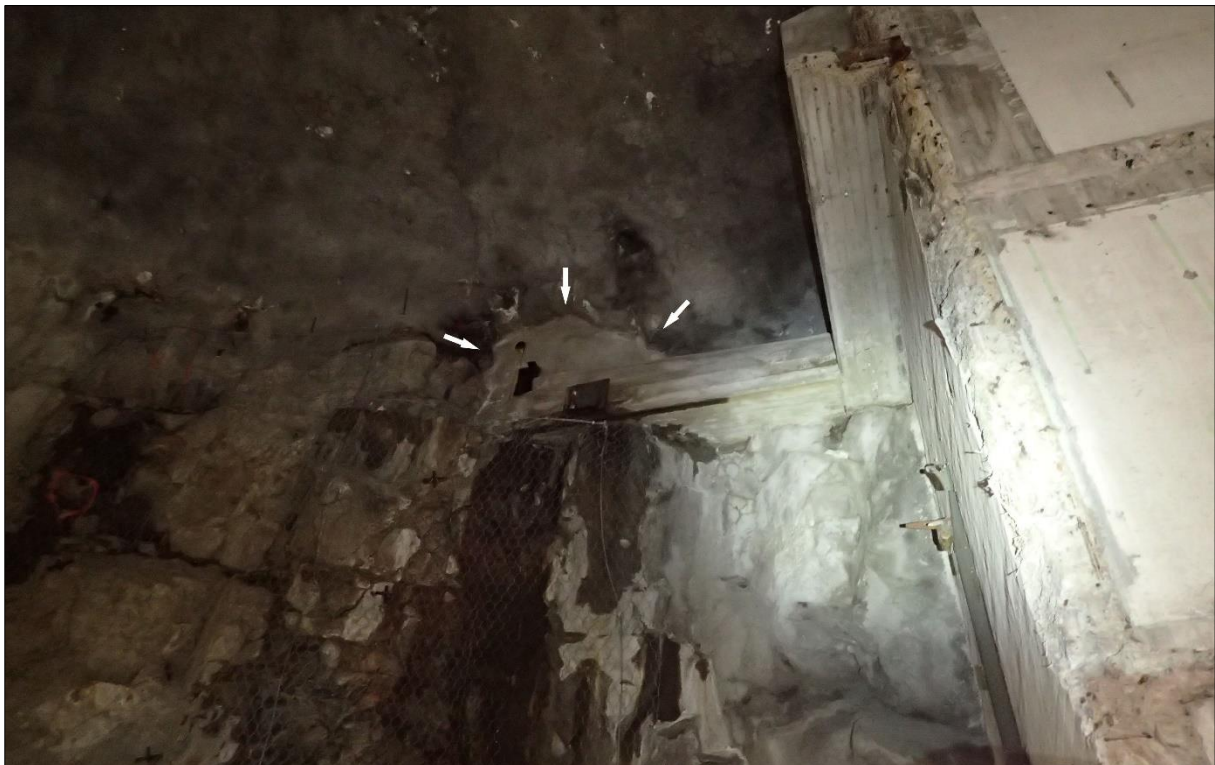
- I de under delarna av det centrala bergrummet där det saknas sprutbetong samt kring ett fåtal utstickande bultar i den nedre delen av väggen.
- Från läget för vad som sannolikt är det igenmurade ventilationsschaktet, strax sydväst om "trappa 1" i Figur 4-1 (se Figur 4-8).
- Nedre delen av skorstensschaktet.

Figur 4-8 Foto som visar eventuellt läge för förseglat ventilationsschakt (vita pilar), samt därunder mörka fuktfläckar från inläckage.
