Mölndal, Noten 13 mfl, detaljplan

Riskutredning avseende bergförhållanden i fjärrkylcentral

2021-12-06

DOKUMENT-ID 21039-71

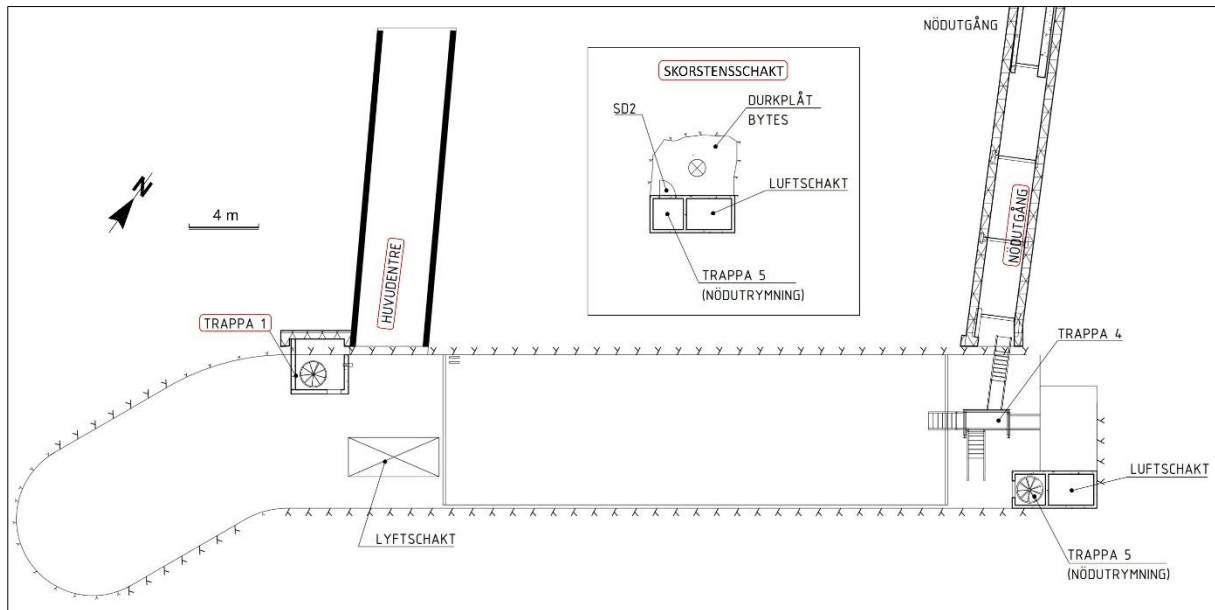
Ventilationsschaktets läge framgår inte av planritningen som redovisas i Figur 4-1. Läget för anslutningen till det centrala bergrummet var inte uppenbart vid platsbesöket. Rimligen ansluter det i anfanget, strax sydväst om "trappa 1" i Figur 4-1, men är nu igenmurat (Figur 4-8). En gallerförsedd betongkonstruktion visar dock var schaktet mynnar på utsidan (Figur 4-3).

Figur 4-1 Modifierat utsnitt ur relationsritning ex K-20.0—5000 som visar det centrala bergrummet med anslutande tunnlar och skorstensschakt i plan. Notera att ventilationsschaktet utelämnats, men att det sannolikt ansluter till bergrummet strax sydväst om "trappa 1". Skalstocken är ungefärlig då det saknades skala på ritningen.

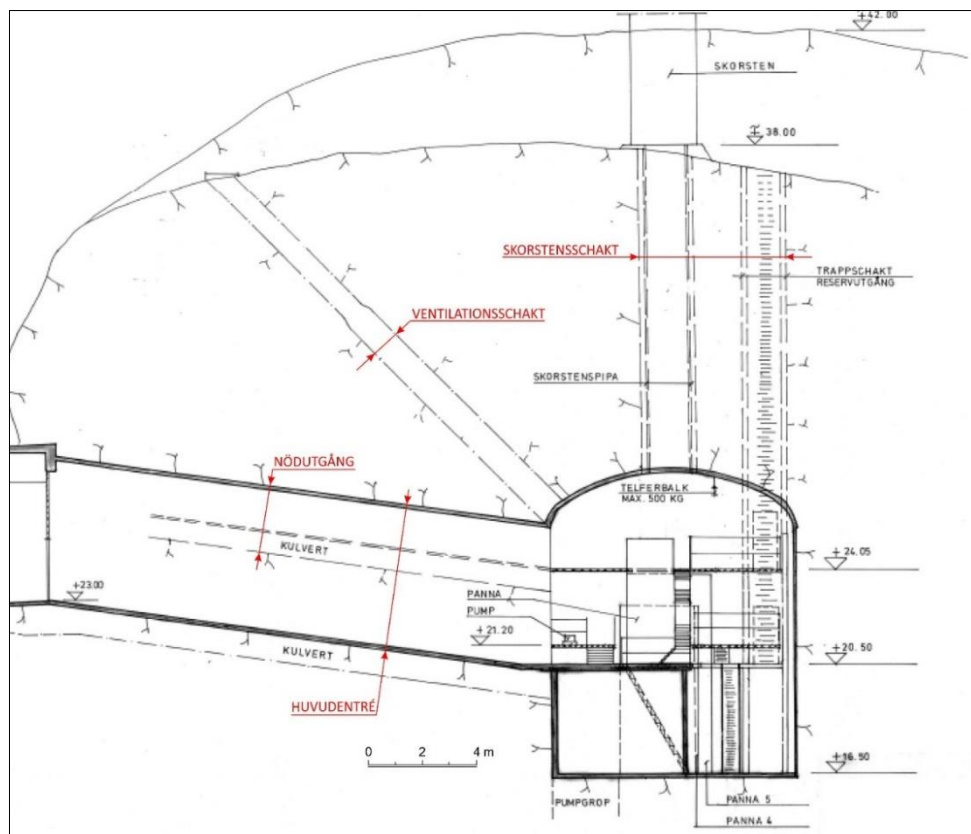
Figur 4-2 Modifierat utsnitt ur ritning 5627–S1 som visar det centrala bergrummet med anslutande tunnlar och schakt i en tvärprofil. Vy mot nordost.
